Esteettömyyden saavutettavuudesta?

Mikrohavainnointia Lohjan katutiloista kokemusympäristöinä

Diplomityö, joka on jätetty opinnäytteenä tarkastettavaksi
diplomi-insinöörin tutkintoa varten.

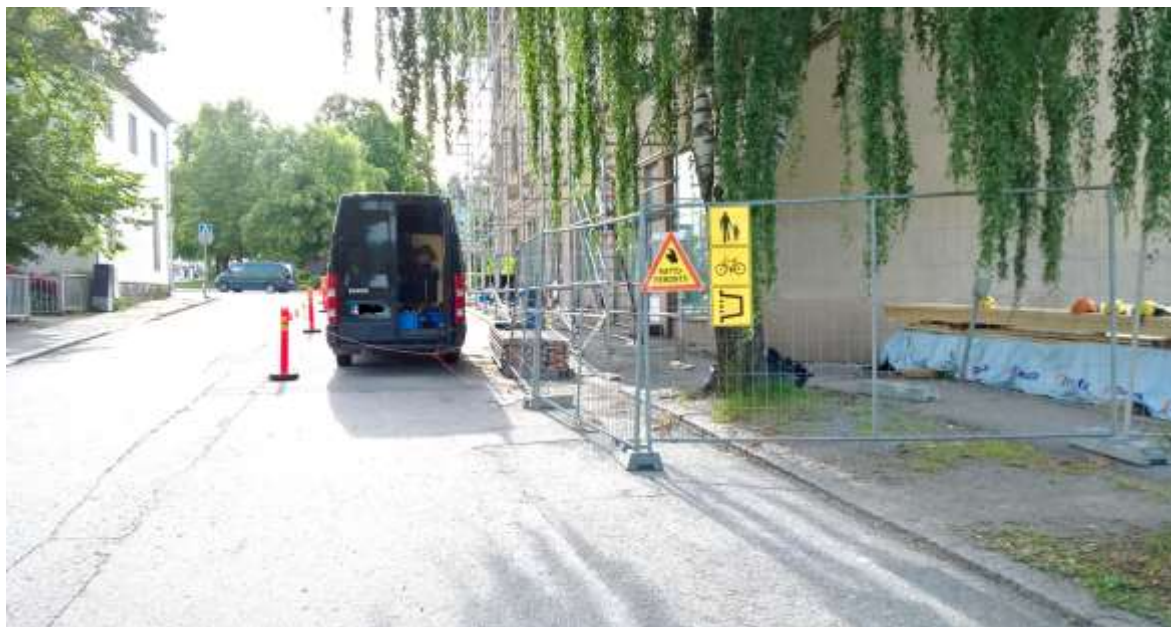
Kuva A. Tehtaankatu, länteen. Verkkoaidalla katkaistu jalkakäytävä. Jalankulkijoita vääränkätisesti ohjaava kiertotieopaste ajoradalle, jossa jalankulku on kielletty. Ei väliaikaista suojatieyhteyttä yli kadun. Pyöräopaste jalkakäytävällä ihmetyttää joka kerta, koska kyseessä on jalkakäytävä ja jalankulkijoiden ohjaus eikä Tehtaankadun jalkakäytävillä pyöräily ole vielä salliittua.

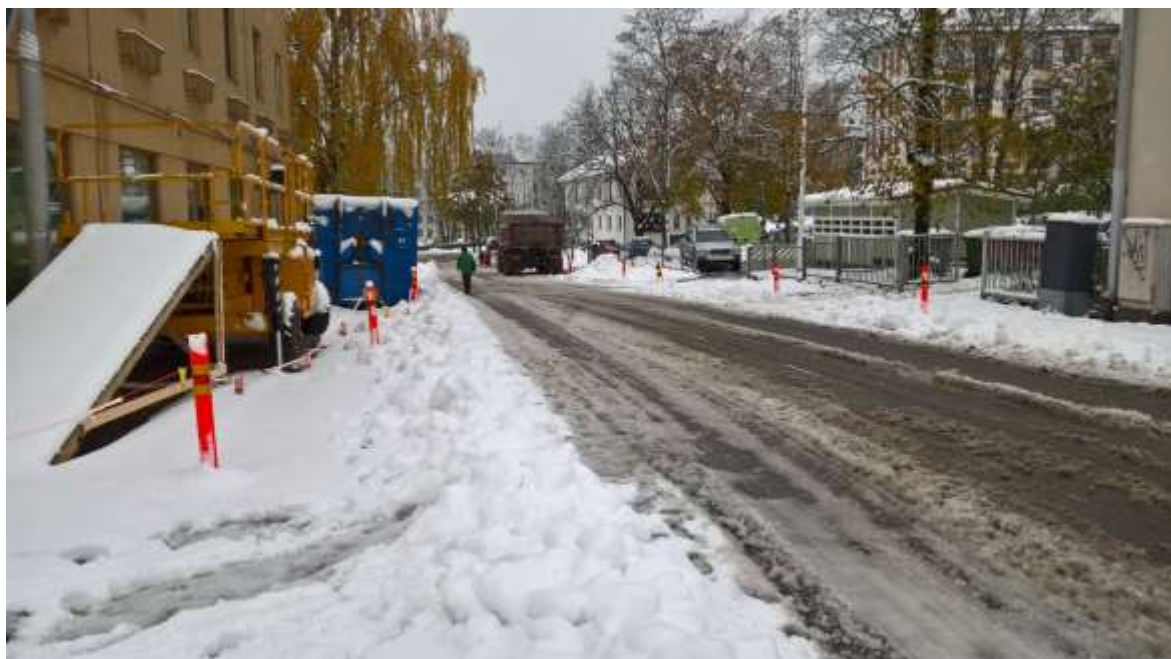
Kuva B. Tehtaankatu, itään. Kun työmaiden aikataulut osuvat yhteen, jalankulku ajoradan molemmin puolin estetään. Kuvassa erottuu jalankulkijan ratkaisu. Liikenteenohjauksena on Laurinkadun risteyksessä autoilijoita tietyöstä varoittava merkki. Jalankulkijoiden turvallisuus ja ohjaus ei kadunpitäjää vaikuta kiinnostavan.

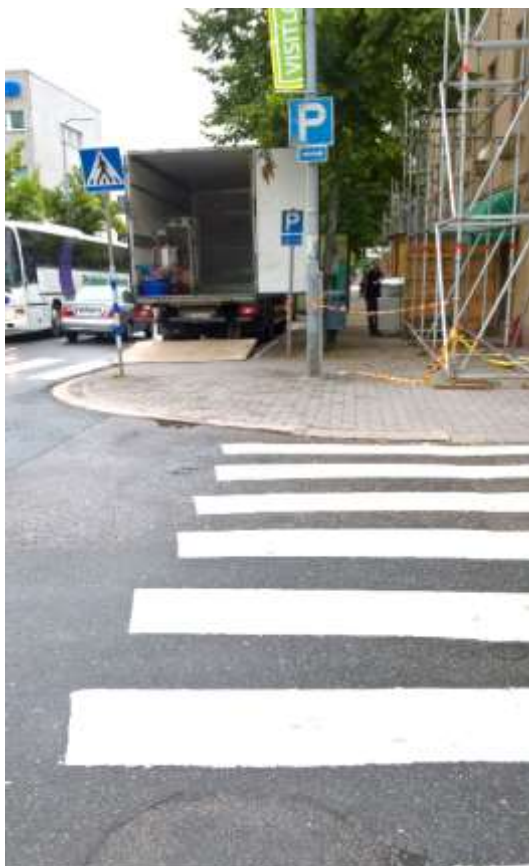
Kuva C vasemmalla. Tehtaankadun ja Laurinkadun risteys, kuvaussuunta etelään. Kuvan kuorma-auto pysäköity kahteen invalideille osoitettuun pysäköintiruutuun tukkien samalla osan suojatietä. Kaupungin omistaman rakennuksen tavaraliikenteen pysäköinnin valvonta noudattanee linja-autostasemalla toteutettua käytäntöä. Invalideille osoitettujen pysäköintiruutujen käyttö tavaroiden lastaukseen ja purkuun on säännöllistä ja toistuvaa. Jalankulkuyhteyttä rajoittavat sulkunauhat ja rakennustelineet. Jalankulun ohjauksesta on vaikea lausua mitään.

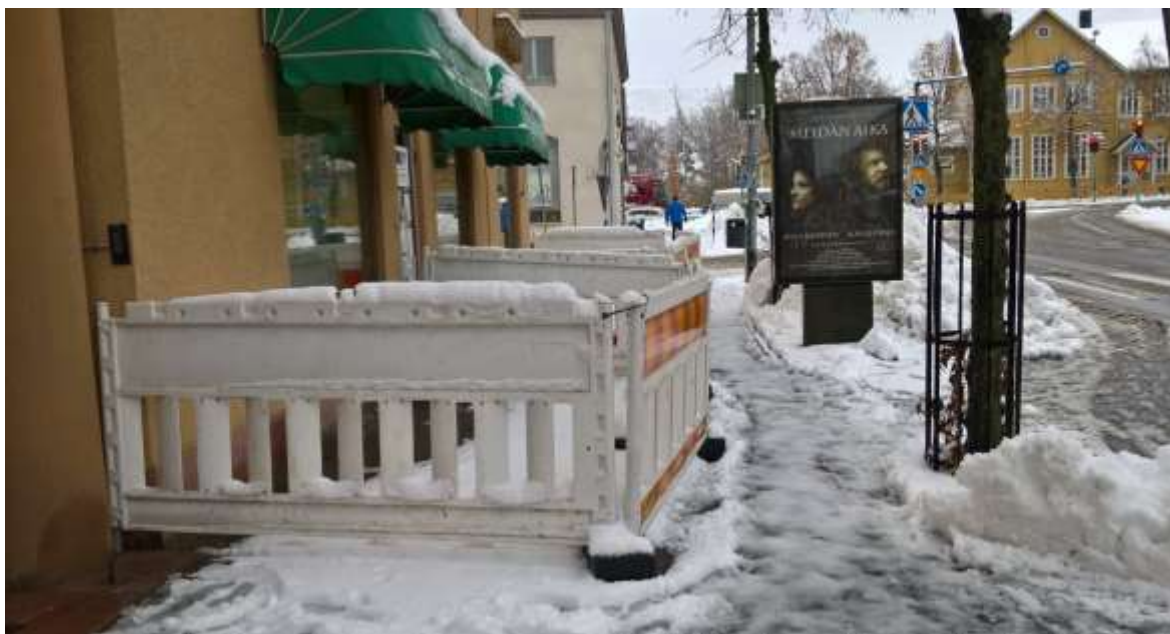
Kuva D. Laurinkatu, kuvaussuunta pohjoiseen. Euroaita on asennettu riittävän leveäksi haittaamaan jalkakäytävän esteetöntä liikumista. Mainostaulu ja taaempänä erottuva roska-astia varmistavat tilan ahtautta. Kyseessä on kaupungin omistaman virasto- ja toimistorakennuksen peruskorjaukseen liittyviä jalkakäytävälle ulottuvia 'omistajan' oikeudella tehtyjä järjestelyjä, jotka ovat haitanneet ja vaarantaneet jalkaisin liikkumista kohteen ohi useita kuukausia.
